長谷堂城跡公園

長谷堂城跡公園 散策マップ

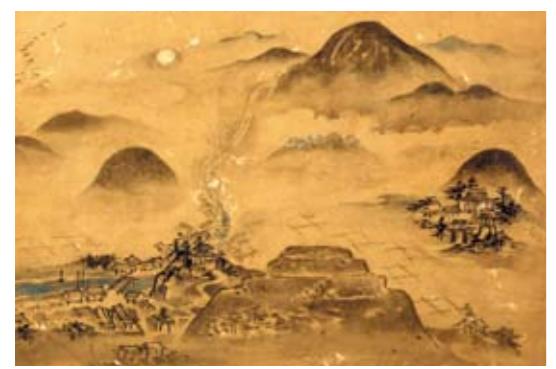
明和三年(1776)長谷堂村周辺絵図 (個人蔵)

左は、江戸時代の中期に描かれた長谷堂城周辺の絵図です。中央下の丘陵が長谷堂城跡ですが、当時、樹木はほとんどありませんでした。山城として使う場合、見通しが悪くまた燃やされる危険があったので、樹木は取り払われていたのです。

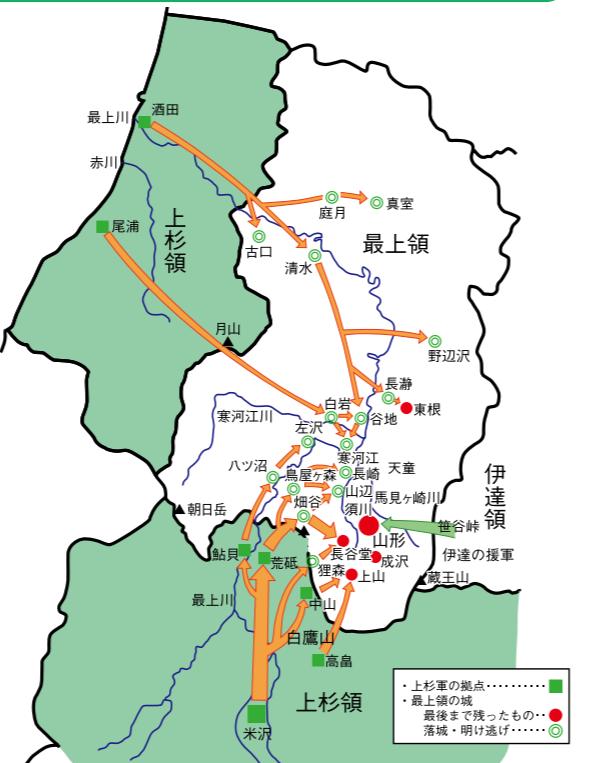
上杉侵攻経路

上杉軍は、直江兼続の本拠の米沢方面のほか、当時上杉領だった庄内方面からも最上領を目指して侵攻しました。対して最上義光は支城の多くで明け逃げを行い、戦力を集中させています。明け逃げとは、城を放棄して人的損失を少なくするとともに、村落や耕作地を荒らされるのを防ぐ方法です。

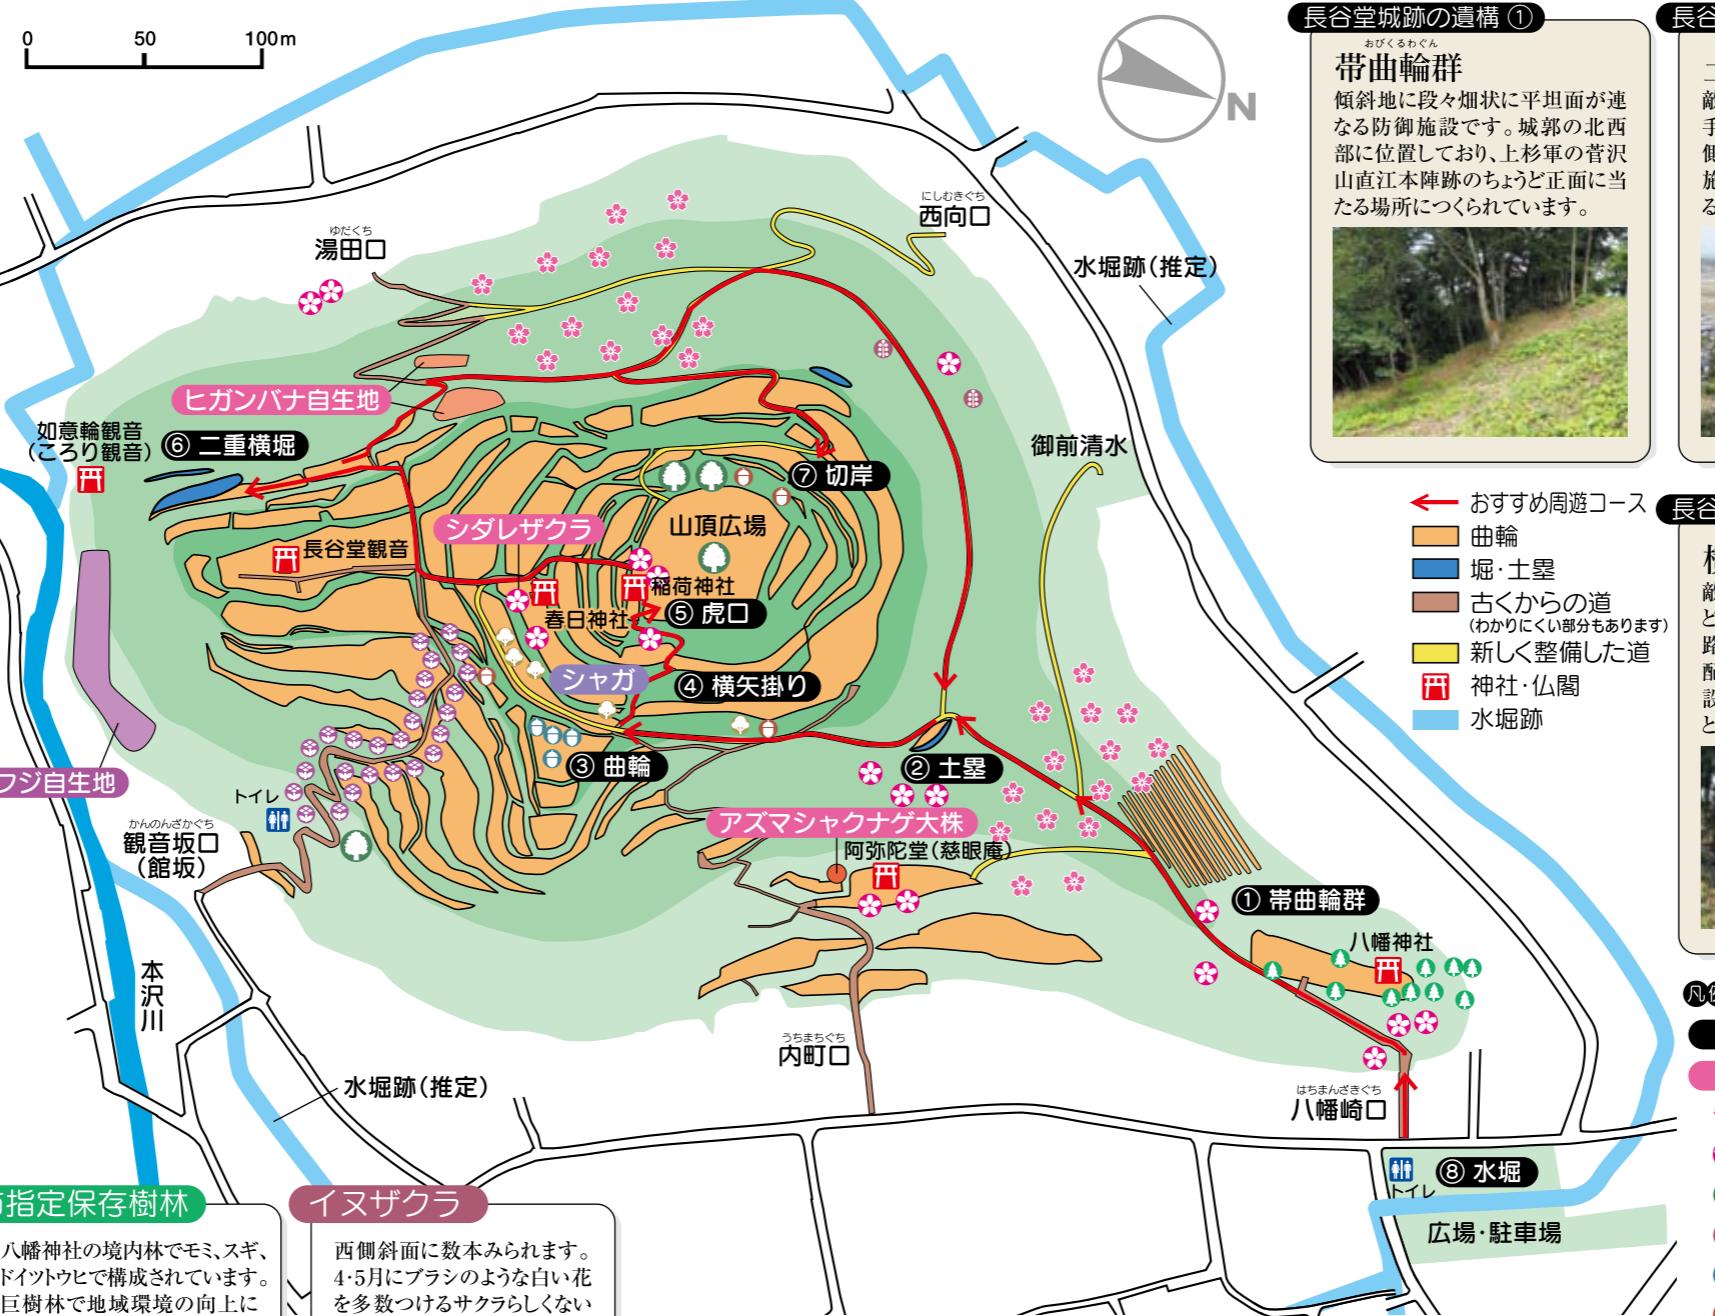
おすすめ周遊コース(約40分)

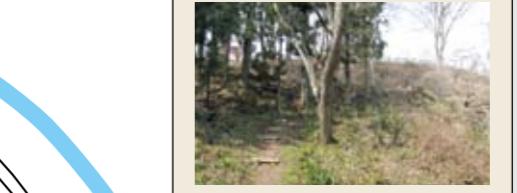
長谷堂城跡の遺構 ④

横矢掛け

敵に対して、側面から矢や鉄砲などを放つて攻撃ができるように、通路を屈曲させ、その両側に部隊を配備する曲輪を配置した防御施設のことです。すぐ上は山頂広場となります。

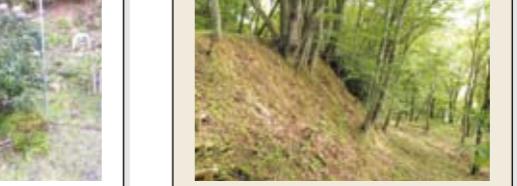
長谷堂城跡の遺構 ⑦

切岸

人工的に斜面を削って造成した、崖状で急斜面の防御施設です。削った土砂を盛って平坦な曲輪をつくることもあります。写真の切岸は高度差が10mもある、長谷堂城では最大規模のものです。
